Menschen mit Rollatoren und Behinderungen unerwünscht?

Den OrganisatorInnen des Rundgangs ging es konkret darum, den Zustand auf den Gehwegen und Straßenübergängen rund um, die Kreuzung Karcherallee/Stübelallee in Dresden-Gruna vor Ort zu besichtigen, die Probleme der AnwohnerInnen und PassantInnen aufzunehmen, zu fotografieren etc. und Schritte zur Verbesserung der Situation zu vereinbaren.

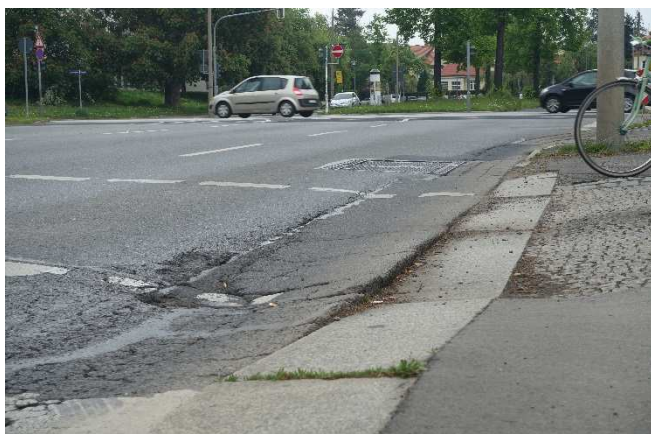
Foto: Nahaufnahme der zerstörten Fahrbahn an der Ampelkreuzung Karcherallee / Übergang zum Großen Garten

1) Gefährliche Querung der Straße: Beim Übergang über die Karcherallee Richtung Großer Garten ist die Fahrbahn zu einem Hindernis in Gestalt von „Straßenfalten“ angehoben, wo nicht nur RollatornutzerInnen mächtig „klettern“ müssen.

Vom Übergang des Fussweges auf die Strasse Richtung Großer Garten befindet sich eine ca. 5 cm hohe Wölbung der Straßendecke auf der linken Seite des Überweges. Dies macht eine Überquerung mit Rollatoren unmöglich. Auch RadfahrerInnen, Menschen mit Rollstühlen und Gehbehinderungen haben hier massive Schwierigkeiten, da sie im Prinzip auf eine negative Bordsteinkante treffen. Blinde könnten meinen, auf den Fußweg zu steigen, betreten aber die Fahrbahn...

- Reparatur der Fußwege und Straßenquerungen, um ein sicheres Betreten zu gewährleisten
- Verlängern der Grünphasen der LSA
- Ausstatten aller Ampeln mit akustischen Signalgebern nach dem Zweisinnprinzip
- Angesichts des hohen Verkehrsaufkommens ist eine Trennung von Fuß- und Radverkehr empfehlenswert.

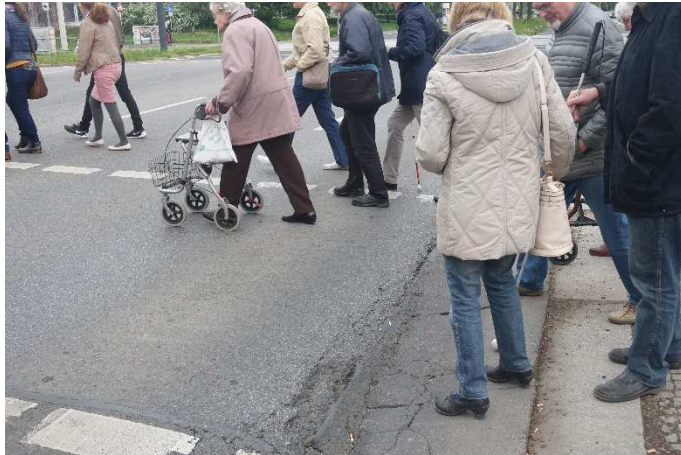
Foto: An der Ampelkreuzung Karcherallee / Übergang zum Großen Garten, Grünphase, Start der Querung, Aufnahme der Straßenbeschaffenheit, Passanten queren aufgrund der schlechten Beschaffenheit der Strasse zum Großteil außerhalb der Markierung die Strasse

2) Ampeln: Beim Überqueren der Karcherallee konnten wir nachempfinden, wie es sich dort mit Rollator oder Gehhilfe geht und wie man es mit Mobilitätseinschränkungen schafft, in den im Verhältnis zur Fahrbahnbreite sehr kurzen Grünphasen die Straße mit all ihren Hindernissen zu überwinden. Die Lichtsignalanlagen (LSA) sind prinzipiell ohne akustisches Signal ausgestattet und die Schaltung über die Karcherallee ist mit 4 Sekunden in der Grünphase bestenfalls für FahrradfahrerInnen geeignet – FußgängerInnen fühlen sich hier über den Damm getrieben und geraten in Konkurrenz zum Fahrradverkehr.

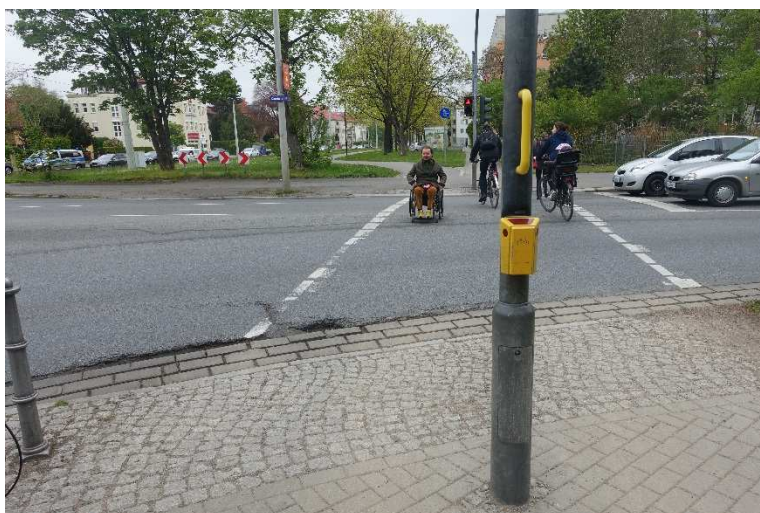
Foto: An der Ampelkreuzung Karcherallee / Übergang zum Großen Garten (Richtung Wiesenstrasse): 2 Fahrradfahrer, eine Fußgängerin, ein Rollstuhlfahrer in der Mitte der Strasse queren die Ampelkreuzung, die Ampel zeigt Rot

Anzumerken ist zudem, dass es sich hier um eine auch vom Radverkehr stark frequentierte Stelle handelt, da auf beiden Seiten der Radweg verläuft, jeweils auch mit gegenläufigen Verkehr.

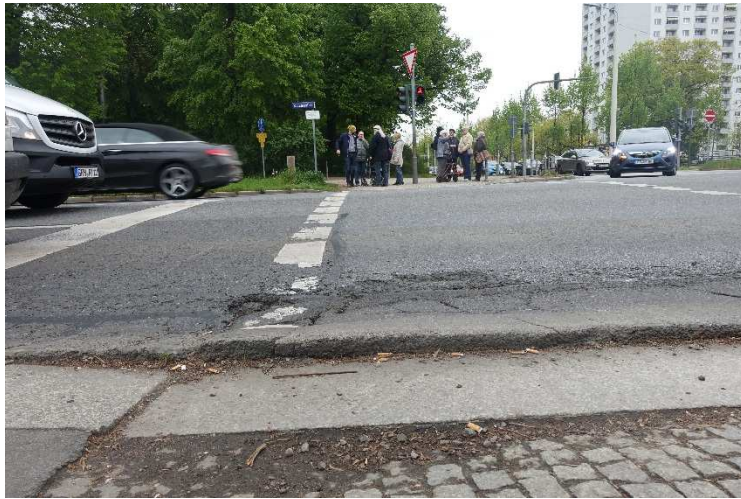
Foto: Nahaufnahme An der Ampelkreuzung Karcherallee / Übergang zum Großen Garten: hohe Delle als Stolperfalle beim Übergang Fussweg auf die Fahrbahn

3) Die Pflasterung der Fußwege dürfte nur zufällig normkonform sein und Bodenindikatoren (Blindenleitsysteme gemäß DIN 18040 Teil 3 sowie DIN 32.984 - zu den Zusatzeinrichtungen für blinde und sehbehinderte Menschen an Straßenverkehrsanlagen) sind der Straßenbehörde offenbar unbekannt. Jedenfalls stolpert mensch zwischen verschiedenen Pflasterungen, wird sozusagen hin und her gerissen und muss sehr aufpassen, nicht plötzlich auf den Fahrdamm zu geraten.

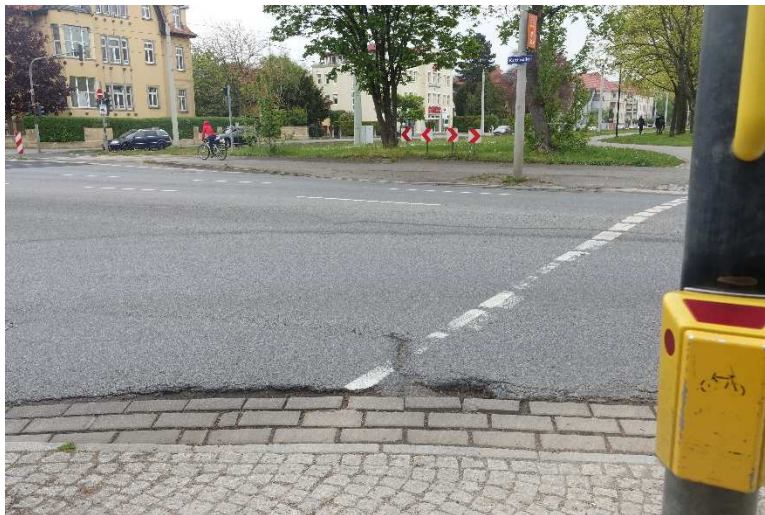
4) Bei Überquerung der Strassenbahngleise Übergang Karcherallee Richtung Stübelallee (auf Seite Wiesenstrasse) gibt es nach den Gleisen ein Lichtsignal zur Ankündigung einer nahenden Bahn. Blinde und sehbehinderte Menschen finden keinerlei Signal oder Markierung vor den Gleisen. Der Gehweg verläuft so unmittelbar auf das Gleisbett.

Foto: Ampelkreuzung Karcherallee / Übergang zum Großen Garten Richtung Wiesenstraße, Störung in Fahrbahn erkennbar, auf der linken Seite Radfahrer überquert Straßenbahngleise der Stübelallee (ungesicherter Übergang für Passanten)
